铅山县长寿源银铅矿尾矿库闭库
安全现状评价报告

南昌安达安全技术咨询有限公司

二〇二二年三月

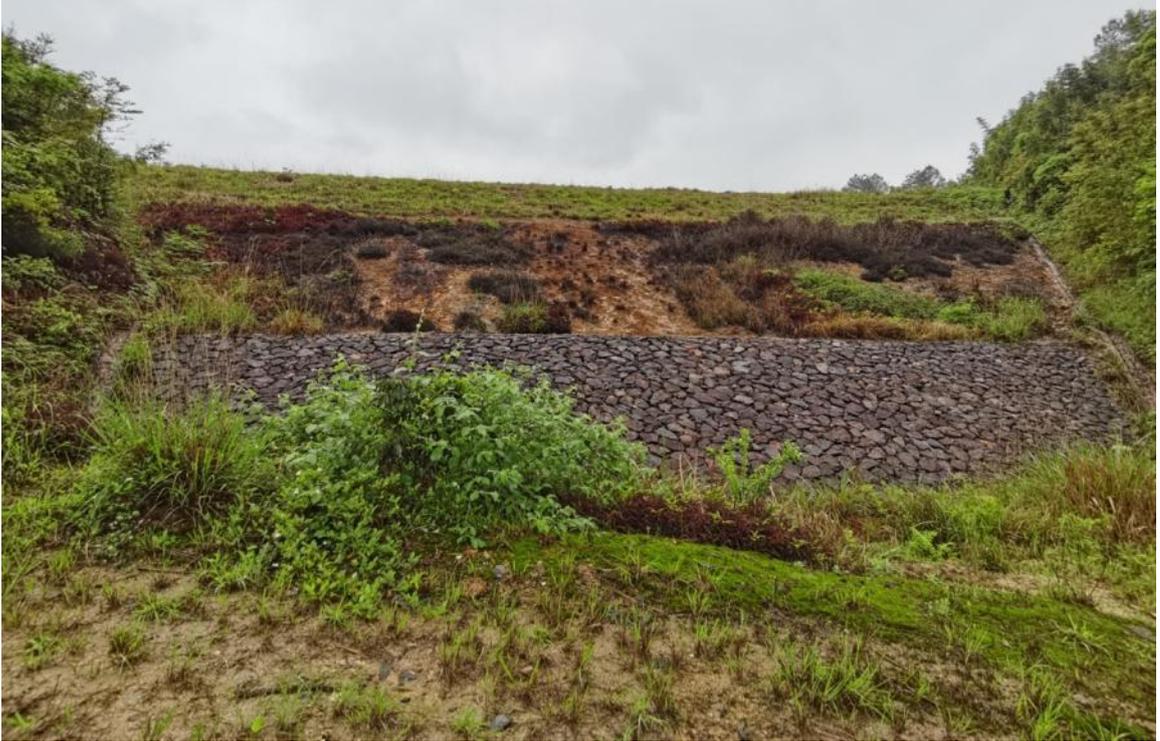
图 2-3 初期坝下游

现状初期坝为碾压土石坝，坝顶高程 158.90m，坝中心线持力层高程为 146.6m，初期坝坝高为 12.3m，坝顶宽度 1.9m，下游坡比 1:1.9，坡面植草护坡，部分坡面裸露，有冲刷拉沟现象；下游坡面中间靠左约 157m 高程处有一小片区域沼泽化；坝脚设置排水棱体，排水棱体顶高程 151.9m，宽 1.9m，下游坡比 1:1.94，根据工勘揭示，现状看到的排水棱体实为块石贴坡排水棱体，排水棱体内部仍为碾压土石坝，排水棱体坡脚处地面高程为 148.8m，初期坝外坡面未发现开裂、沉陷现象。

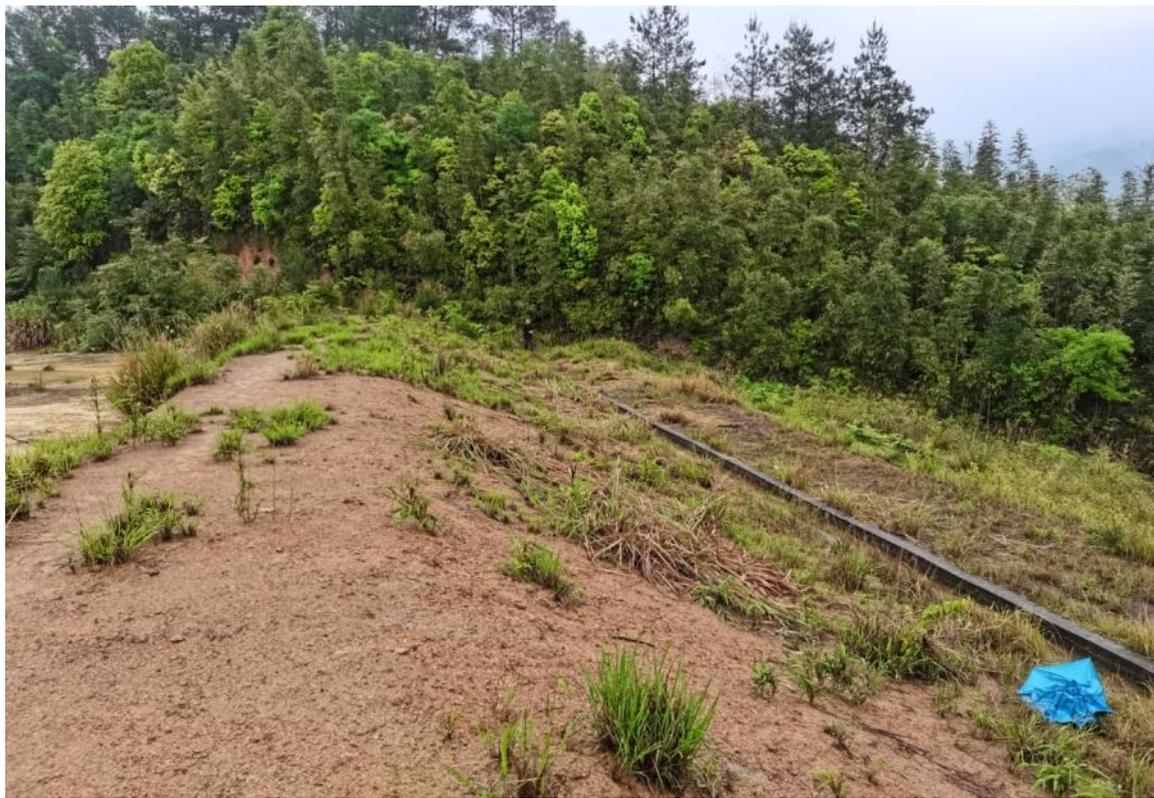
图 2-4 尾矿坝现状坝顶

根据工勘报告，从初期坝顶 158.9m 高程至现有坝顶 171.6m 高程为上游式土石料堆积坝，堆积坝高 12.7m，顶宽为 2.92m，下游分别于 161.8m、165.5m、169.5m 高程设马道，马道宽分别为 0.86m、2.85m、3.33m，堆积子坝下游坡比从下游到上游依次为 1:2.34、1:1.77、1:2.59、1:2.15，平均坡比为 1:2.78。各级马道均修建有坝面排水沟，现场部分坝面排水沟有淤堵、积水及破损，第四级堆积坝两坝肩未修建坝肩沟。经现场踏看，堆积坝未见有渗水、裂缝、沉陷等不良地质现象，运行状况一般，坝体上未设置监测设施。

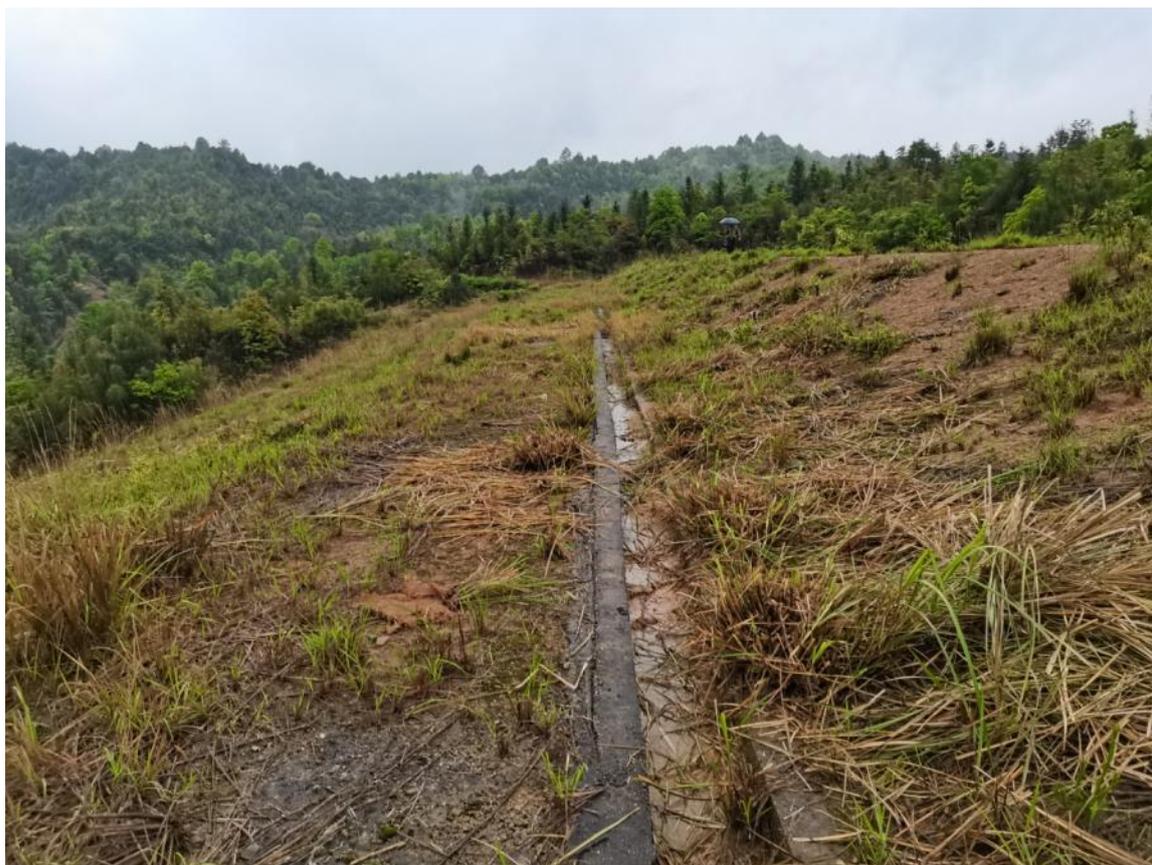
图 2-6 坝面排水沟

6) 坝面排水沟有淤堵、积水及部分破损，第四级堆积坝两坝肩未修建坝肩沟。

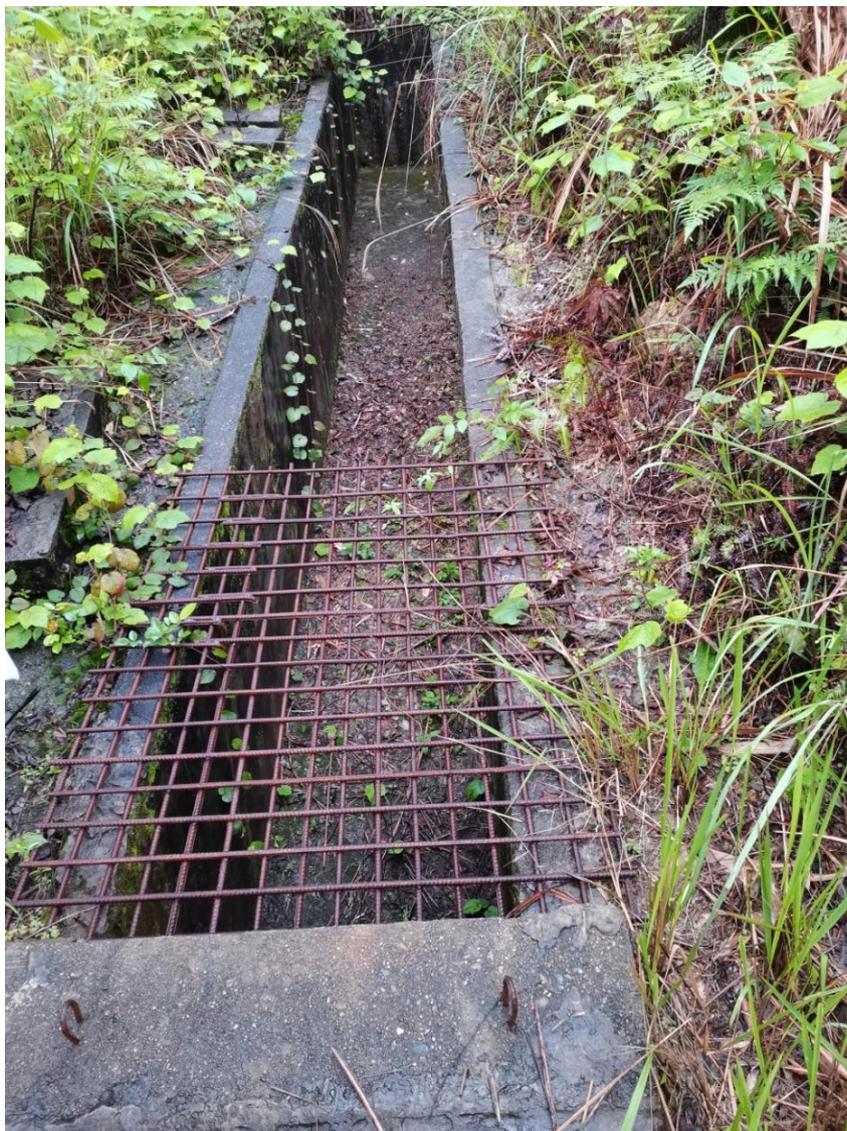
图 2-7 排水斜槽进水口

经现场踏看，斜槽侧壁无剥蚀、脱落、渗漏现象，斜槽进水口有枯叶杂草，现状排洪排水系统运行正常。

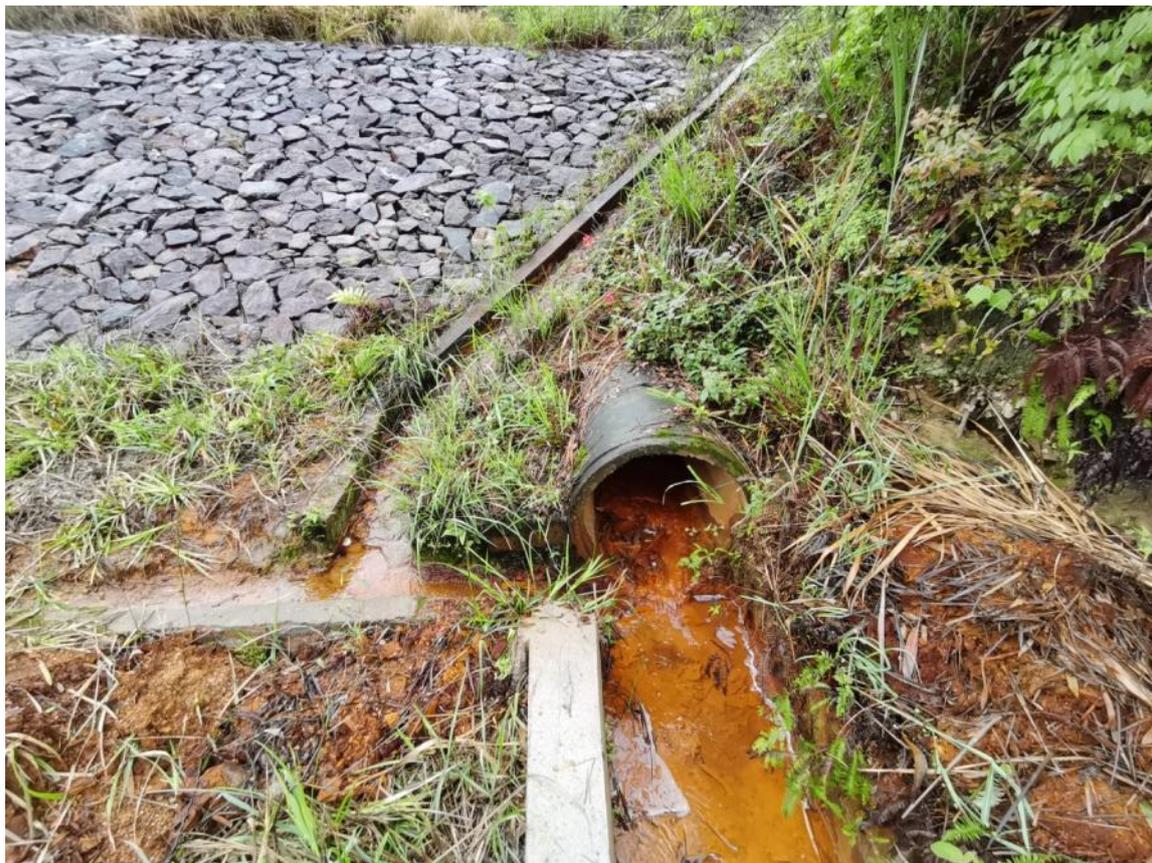
图 2-8 涵管出口

现状排水涵管采用预制管，斜槽底部与涵管相接处现已被尾砂掩埋，现场只看到位于左坝肩的涵管出口，出口处涵管内径 0.8m，外径 0.9m，涵管出口处底高程 148.1m。排水管出水清澈。

管出水口及竣工资料,并与设计对比发现:排水管为预制管,其配筋不满足设计要求。	
5	排洪系统部分堵塞或坍塌,排水能力有所降低,达不到设计要求。排水设施有所倾斜	《尾矿库安全技术规程》第8.3条		未发现堵塞或倾斜	符合
6	排水系统出现不影响安全使用的裂缝、腐蚀或磨损	《尾矿库安全技术规程》第8.4条		未发现裂缝、腐蚀或磨损。	符合
7	库内应在适当地点设置清晰醒目的水位观测标尺,并标明正常运行水位和警戒水位	《尾矿库安全技术规程》第6.4.3条	查现场	水位标尺缺失	不符合
8	尾矿库水边线应与坝轴线基本保持平行	《尾矿库安全规程》第6.4.2条		基本平行	符合
9	应疏浚库区内截洪沟、坝面排水沟及下游排洪(渠)道; 按设计确定的排洪底坎高程,将排洪底坎以上1.5倍调洪高度内的档板全部打开; 清除排洪口前水面漂浮物	《尾矿库安全规程》第6.4.3条	查现场	部分坝面沟损坏、淤堵	不符合
10	应备足抗洪抢险所需物资,落实应急救援措施; 应确保上坝道路、通讯、供电及照明线路可靠和畅通; 及时了解 and 掌握汛期水情和气象预报情况		查现场和记录	应急物资不足	不符合
11	不得在尾矿滩面设置泄洪口	《冶金矿山尾矿设施管理规程》第4.3.5条	查现场	未设泄洪口	符合
12	排水系统是否有变形、位移、损坏现象	《尾矿库安全规程》第7.1.7条	查现场	未发现变形、位移、损坏现象	符合
13	未经技术论证,不得用常规子坝拦洪	《尾矿库安全技术	对照设计、现	无	符合

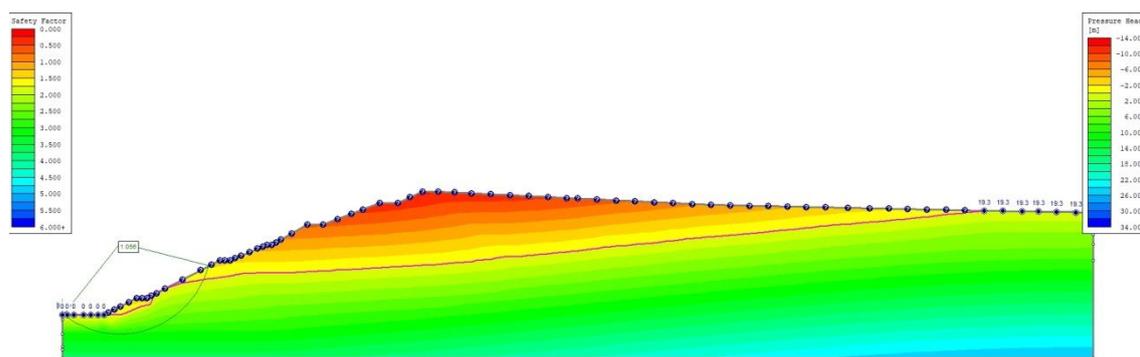
图 5-3 尾矿坝现状正常运行稳定计算

计算方法：简化毕肖普法		
运行工况	现状安全系数	规范值
正常运行	1.056	1.25
洪水运行	0.653	1.15
特殊运行	0.954	1.10
