## 前 言

本次评价的对象为靖安县罗湾乡瓷土工业公司靖安县罗湾乡上苑瓷土矿露天开采工程。

本次安全验收评价的范围为采矿许可证范围内，《靖安县罗湾乡瓷土工业公司靖安县罗湾乡上苑瓷土矿露天开采安全设施设计》及《靖安县罗湾乡瓷土工业公司靖安县罗湾乡瓷土工业公司靖安县罗湾乡上苑瓷土矿首采平台设计变更》设计的开采范围中建设的内容，包括+560m 首采平台及+550m 装载平台主体工程及主要生产辅助设施的安全设施与主体工程“三同时”情况，从整体上评价建设项目是否建设到位、是否正常运行和安全管理情况。不包括：选矿、外部运输、职业卫生、危险化学品、环境保护等。

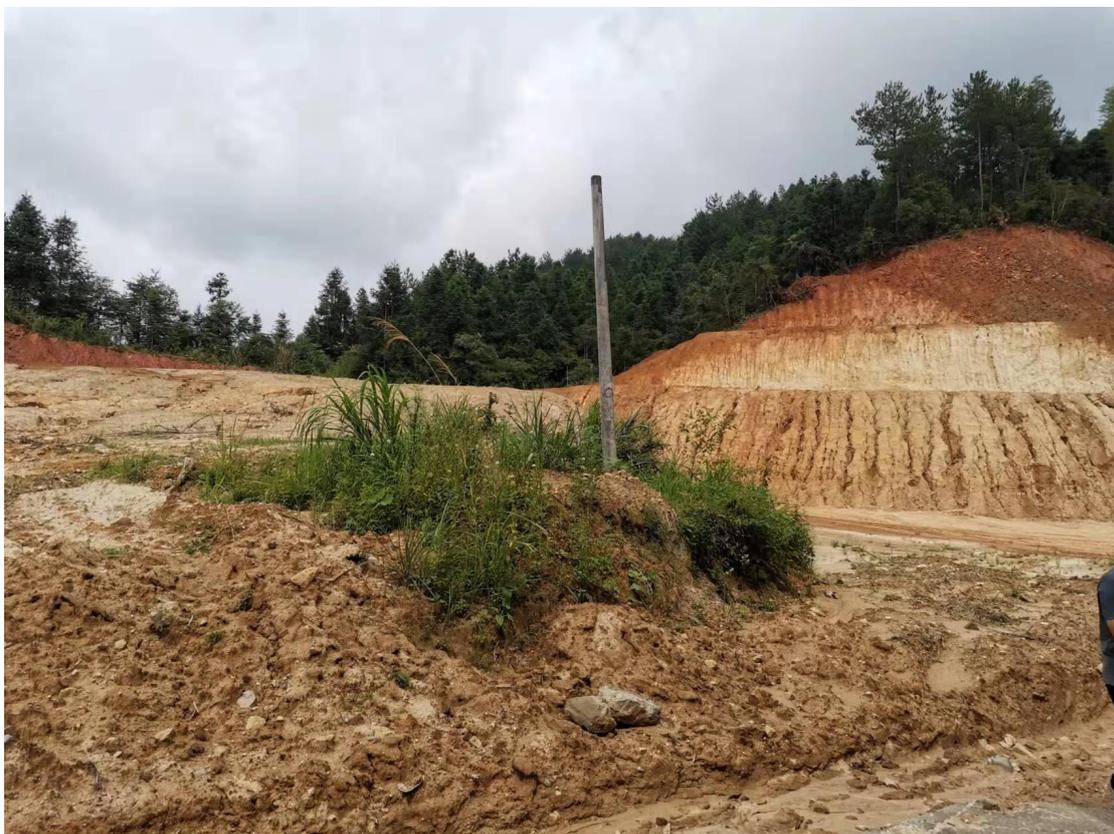
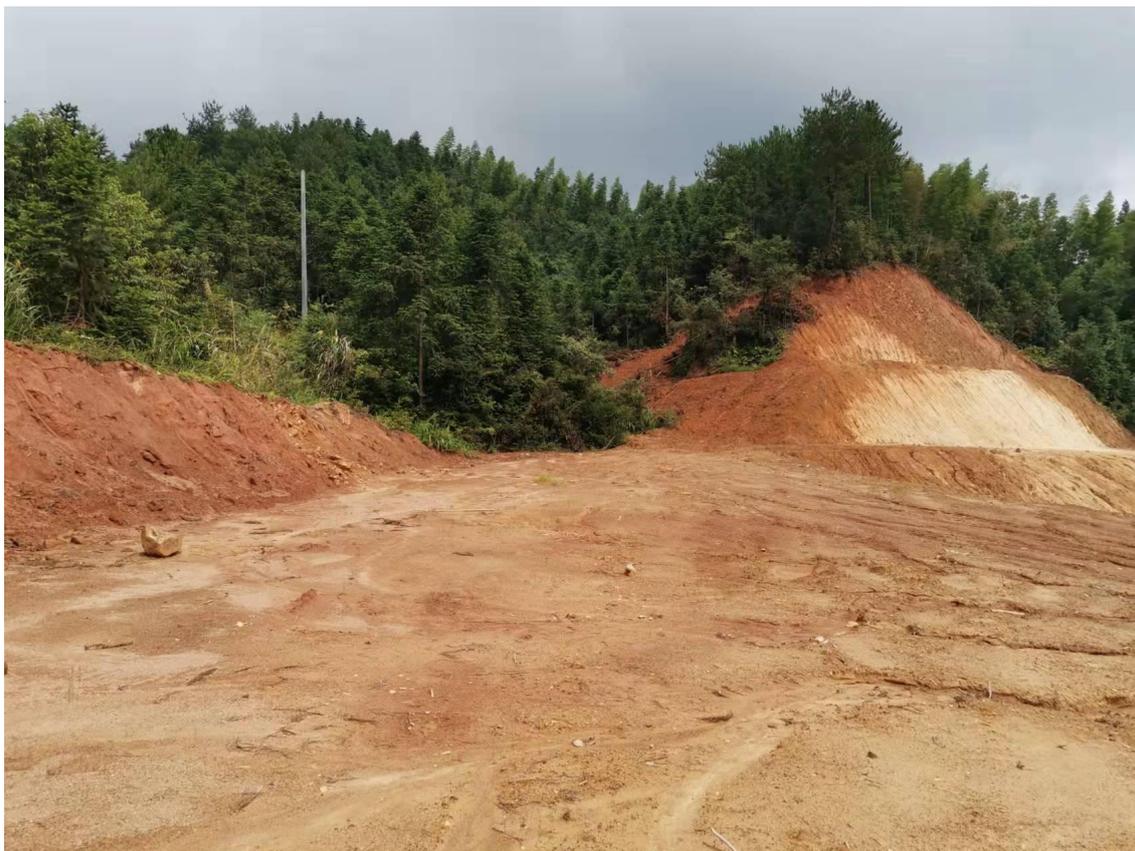
图 2-2: 矿区范围内的电线杆（无电缆）

根据矿山提供的实测图及现场调查，矿区周围 1000m 可视范围内无铁路、高速公路、国道、省道；矿区 300m 范围内没有其他矿山，没有风景区和名胜古迹；在矿区的西部和北部均有民房，其中：矿区西南侧民房距设计开采范围最近距离为 216m，矿区北侧民房距设计开采范围最近距离为 267m，矿山采用机械开采无爆破作业，对周边民房影响不大。原在矿区的中部从南至北有一条通往上苑村的村村通水泥公路通过，公路旁有一条 10KV 架空高压电力线穿过，矿山已与靖安县供电分公司罗湾供电所签订了 10KV 高压线路迁移协议，同意在矿山竣工验收前将供电线路迁移至矿区外 30m，经查看现场，开采范围内已无高压电线，只有少量未拆除的电线杆（图 2-2）。同时与靖安县罗湾乡南村村民委员会签订了道路改道协议，同意将

境界内的村村通水泥路改道至境界外，经现场查看改道的道路已经修好（见总平面布置竣工图），企业应加强安全管理，在道路交交界口设置警示标志和栏杆，防止外界车辆和人员进入矿区。

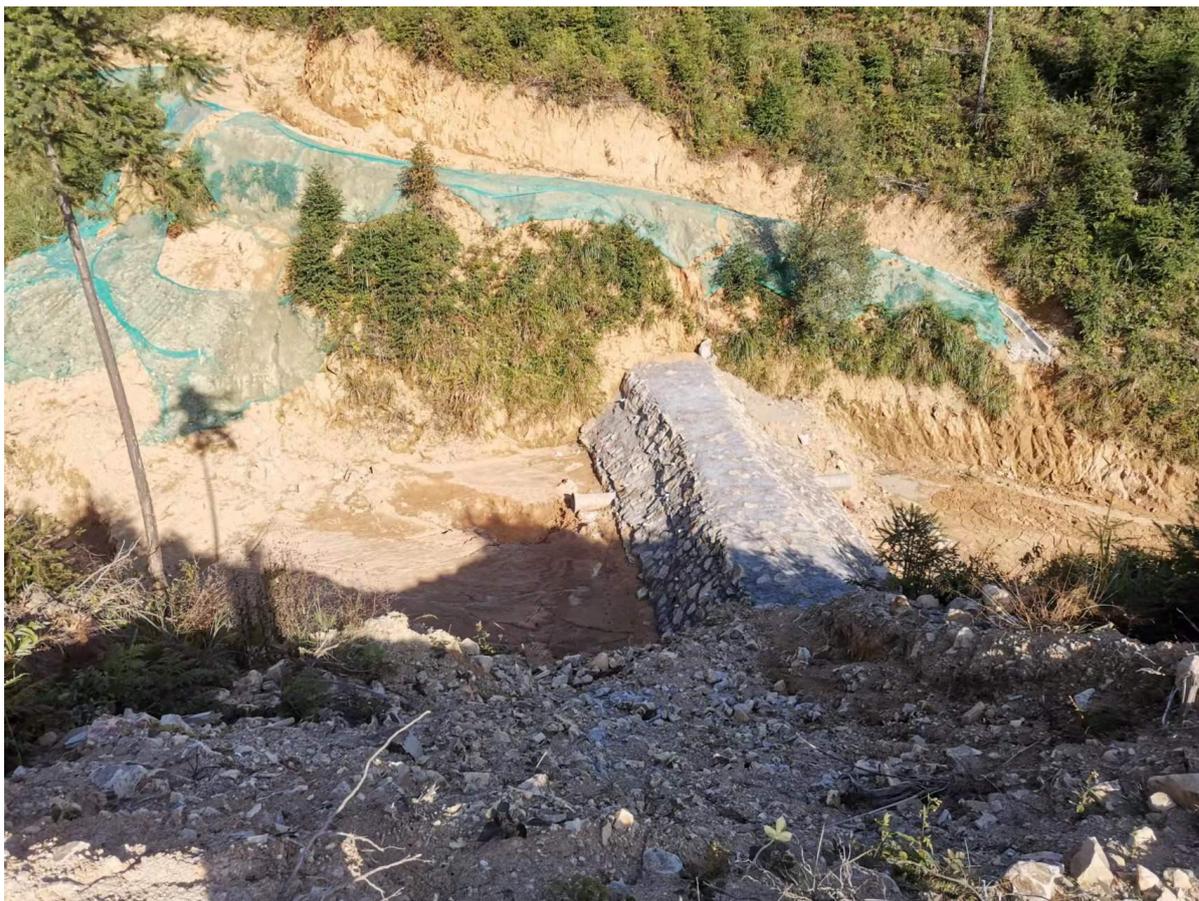
排土场位于采场东侧 540m~560m 标高山谷内，在排土场两侧的山坡上开挖截水沟，在排土场底部设置了挡土坝，坝高 5m；坝轴线长度约 43m，上宽 2m，内坡比 1:1，外坡比 1:1.5，坝体设置了排水管。

排土场挡土坝及排土场截水沟

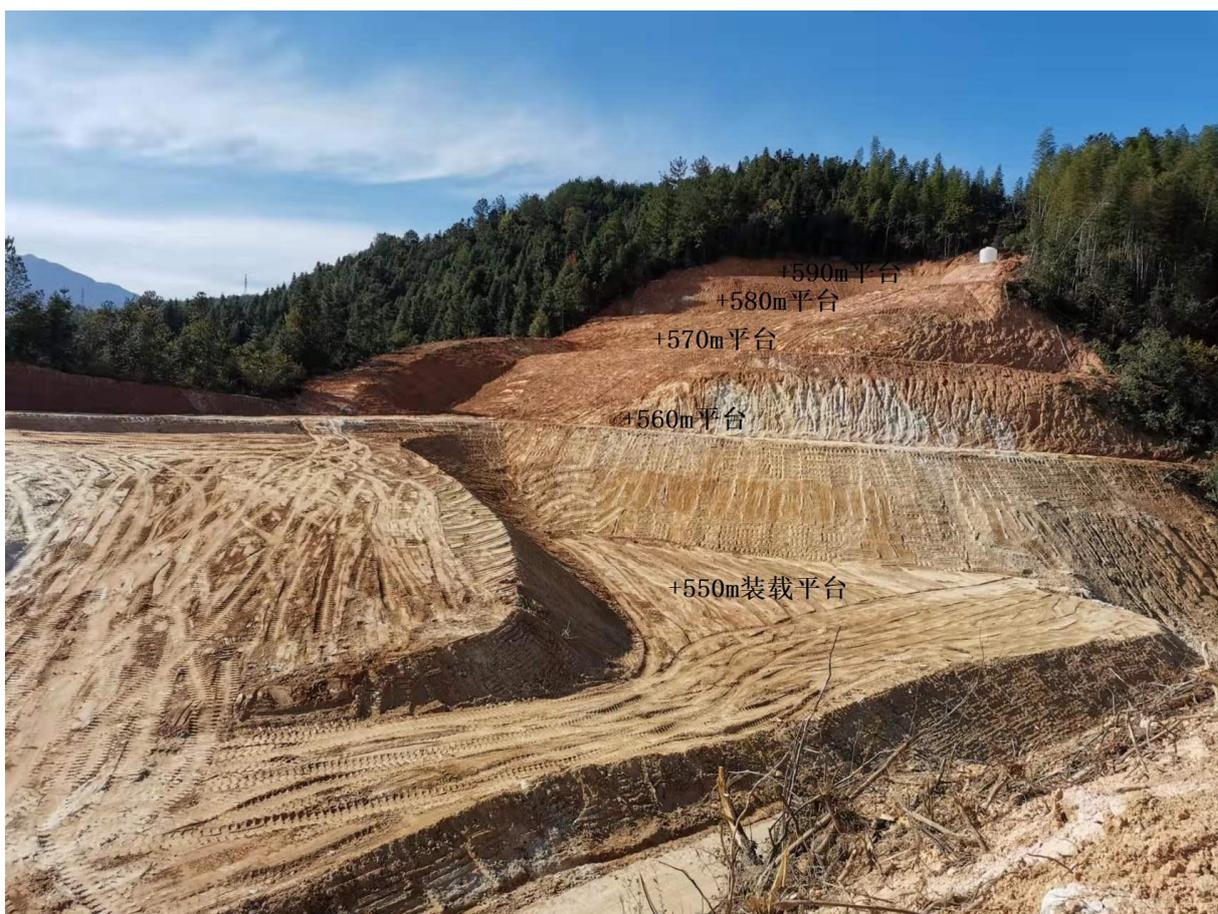
经现场勘查，矿山采场北侧设置了+550m 装载平台，平台宽约 33m，长约 30m。在+550m 装载平台西北侧和东侧都留设了边坡，其中装载平台西北侧自上而下形成有 4 个平台，分别为+590m 平台、+580m 平台、+570m 平台和+560m 首采平台，台阶高度 10m，台阶坡面角 12~37°，其中+590m、+580m、+570m 平台为安全平台，平台宽 4-5m，+560m 为首采平台，平台宽 20-70m；装载平台东侧自上而下形成了+570m 安全平台和+560m 首采平台，+570m 平台宽 6-7m，+560m 首采平台宽约 60m。矿山边坡留设符合设计要求。

装载平台西北侧平台布置

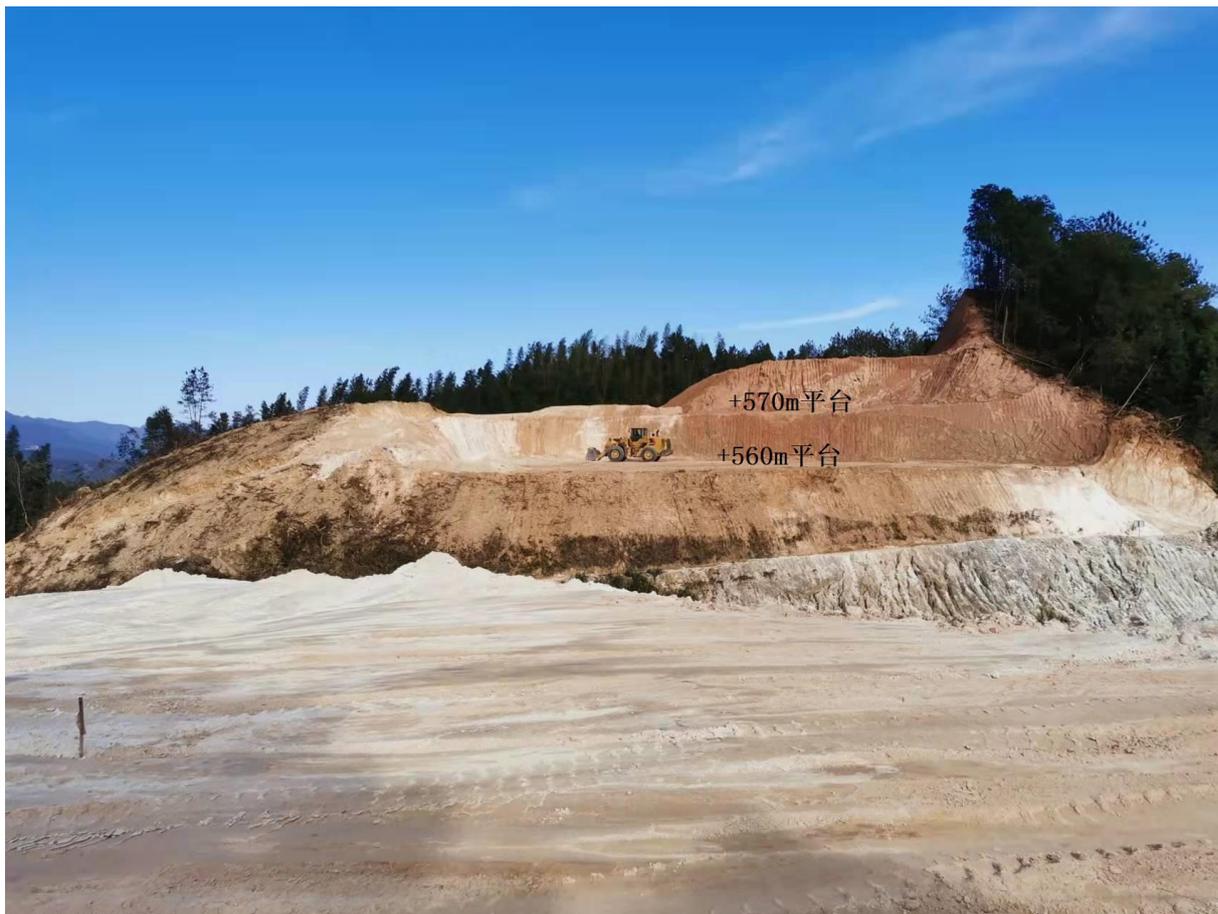
装载平台东侧平台布置

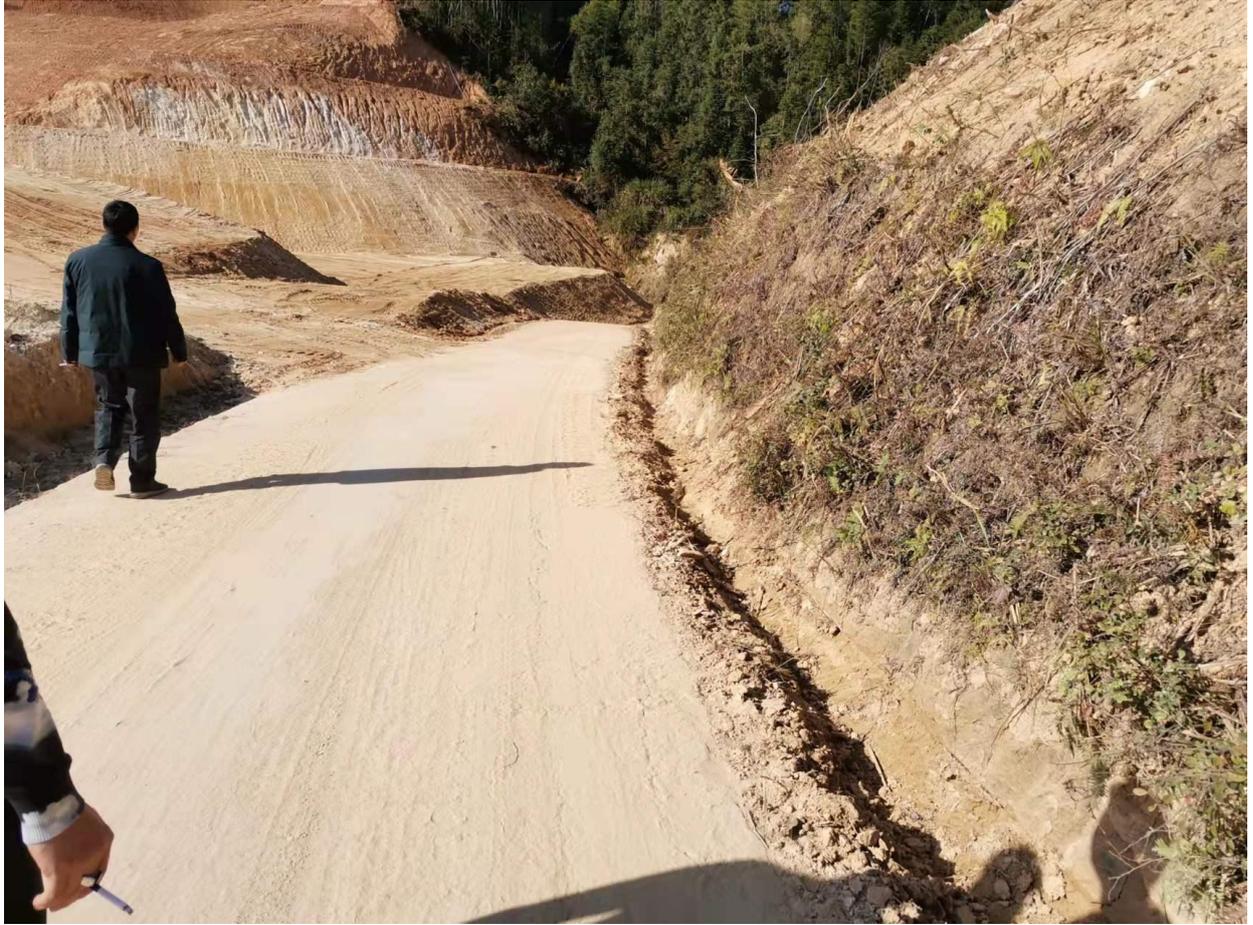
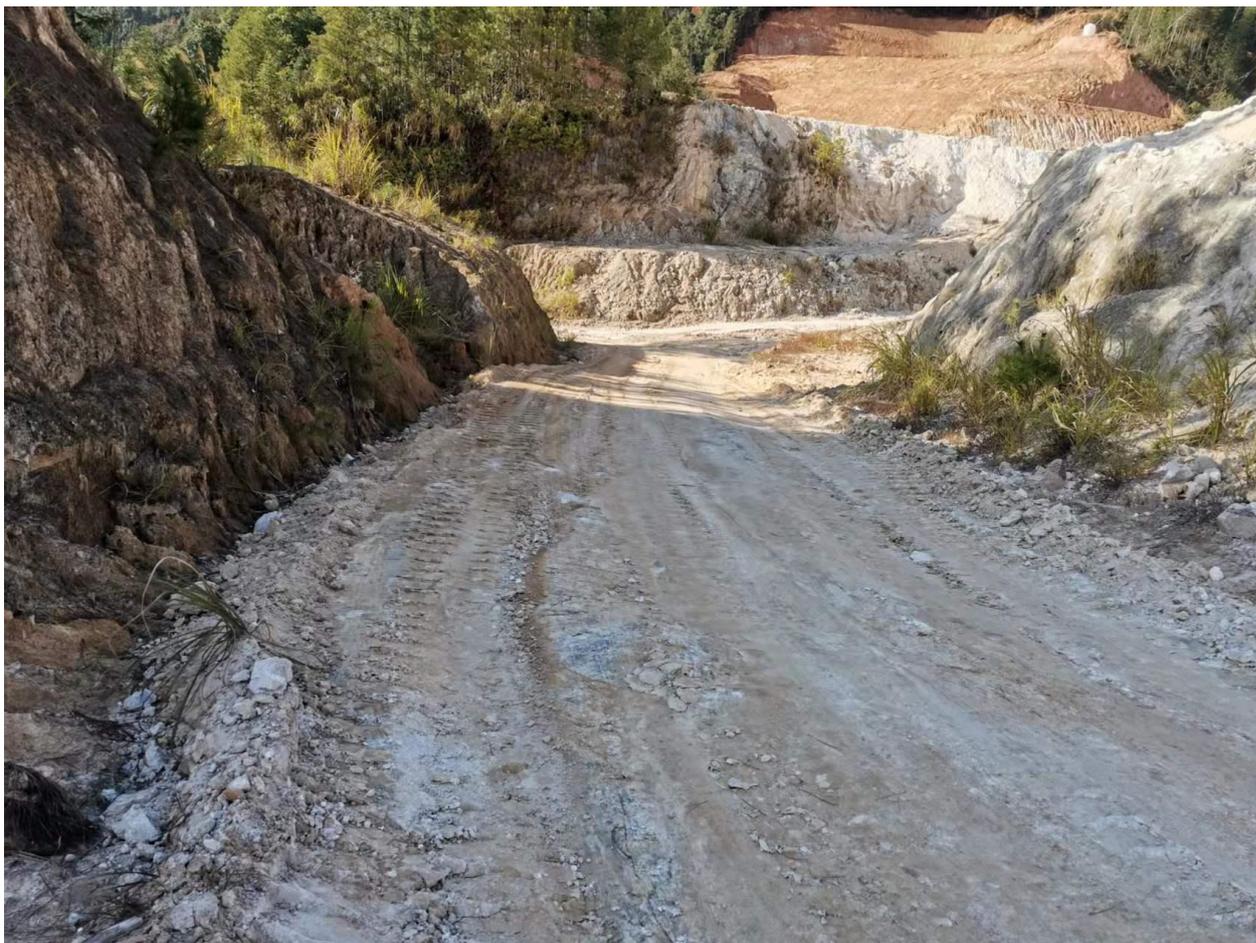
矿山运输道路从+450m标高临时堆矿场至+550m装载平台,道路长1300m,采用单车道三级道路标准,道路宽度6m,路面为泥结碎石路面,道路转弯半径大于15m,最大纵坡≤10%,平均坡度8.85%。另设置有机机械道路通往+560m首采平台。道路旁设置了排水沟以及土质车档,道路设置有限速安全标志。

矿山运输道路
