彭泽县兴旺矿业有限公司  
上横山钒矿 1500t/a 多聚钒酸铵项目

安全验收评价报告

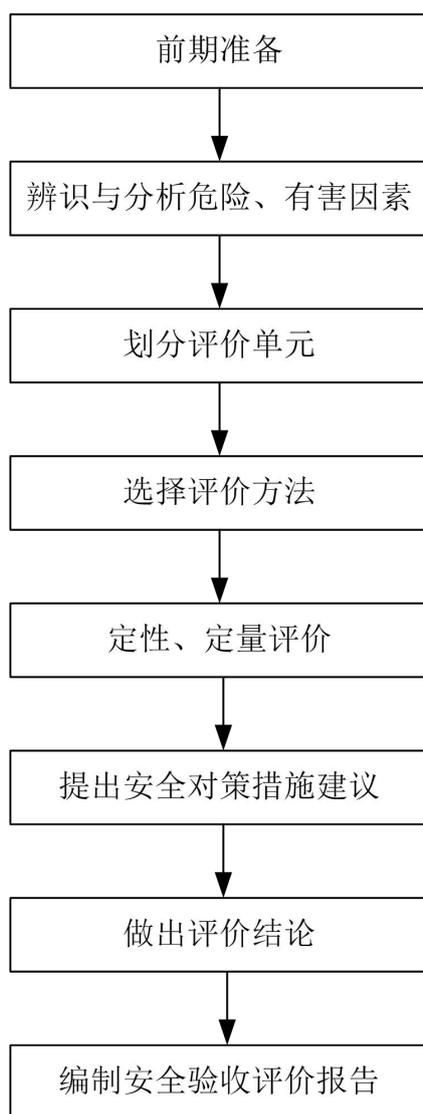
图 1.6-1 安全评价程序图

该公司安全评价程序具体过程如图 1.6-1。

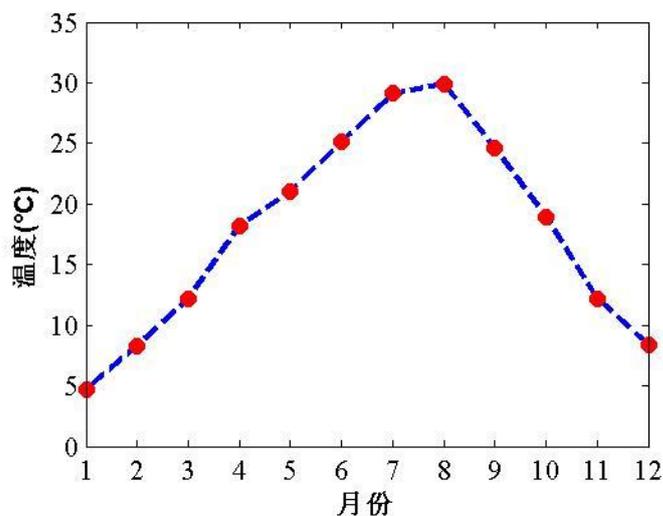
图 2.6-2 彭泽站 2016 年平均温度的月变化曲线图

表 2.6-1 和图 2.6-2 给出了 2016 年彭泽县各月及年平均温度的变化情况。2016 年彭泽县年平均温度为 17.8℃。

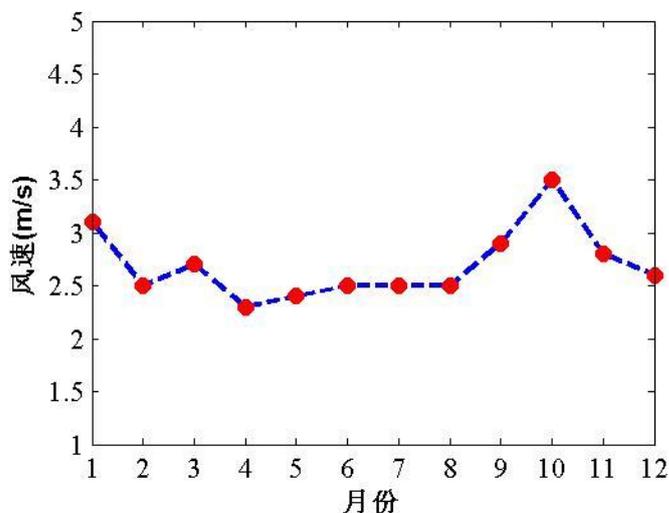
图 2.6-3 彭泽站 2016 年平均风速的月变化曲线图

项目所在地年平均风速为 2.7m/s。从年各月平均风速变化曲线图 2.6-3 来看, 各月平均风速在 2.3~3.5m/s 之间, 10 月平均风速最大, 4 月平均风速最小。

根据 2016 年彭泽县气象台地面风资料, 统计出该地各月及年平均风速和全年及四季与年的小时平均风速变化情况, 见表 2.6-2、2.6-3, 并绘制成月平均风速变化曲线图(图 2.6-3)、小时平均风速的日变化曲线图(图 2.6-4) 以及风玫瑰图(图 2.6-5)。

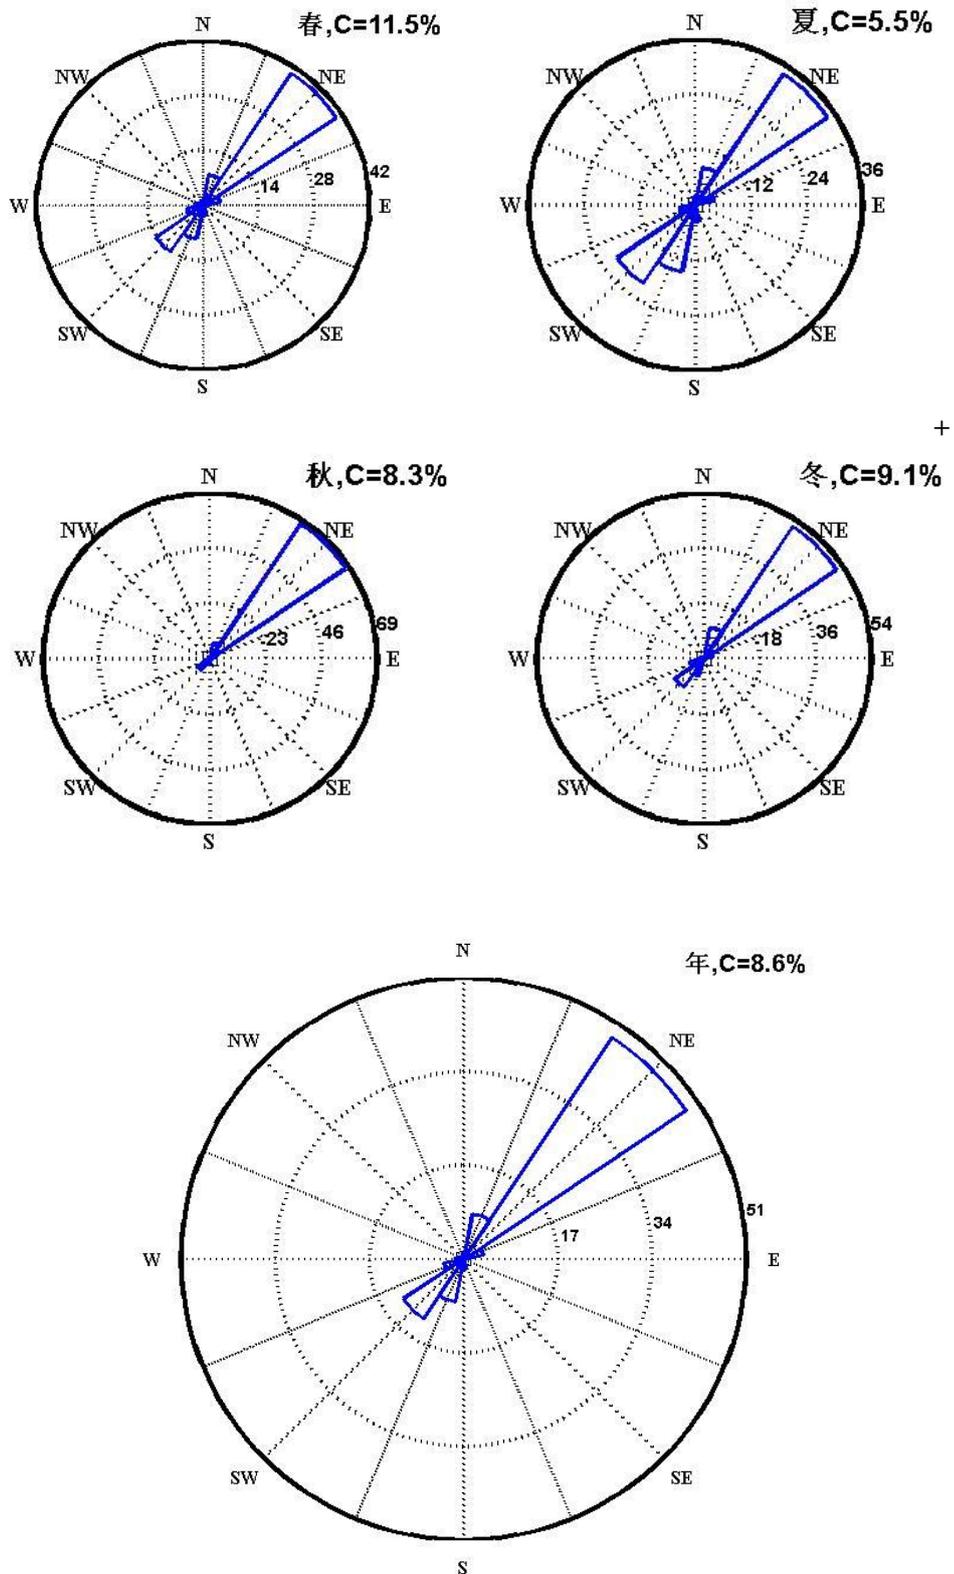
图 2.6-5 2016 年彭泽气象站风向玫瑰图

各月各风向出现频率, 各季及年各风向出现频率见表 2.6-4。由表 2.6-4 及风玫瑰图 2.6-5 可见, 2016 年彭泽站出现频率最大的风向为 NE, 频率为 48.3%, 年内主导风向为 NE, 静风出现频率为 8.6%。

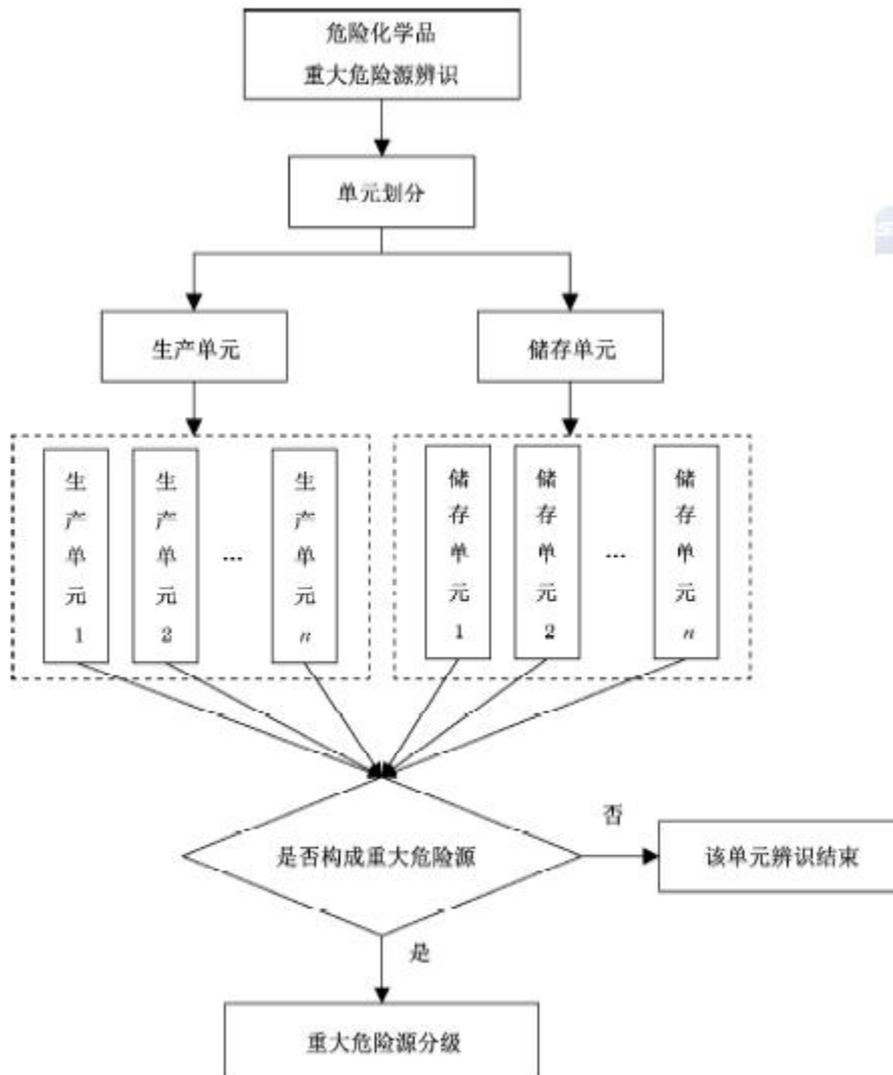
图 A.1 危险化学品重大危险源辨识流程图

危险化学品重大危险源辨识流程见下图：
